DEFENSE INCENDIE VERIFICATION DES HYDRANTS

CHALAIS – Année 2016

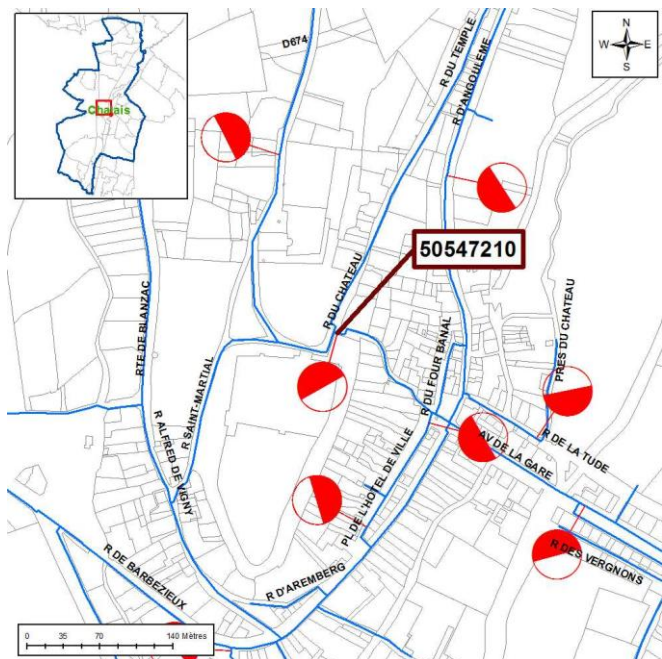
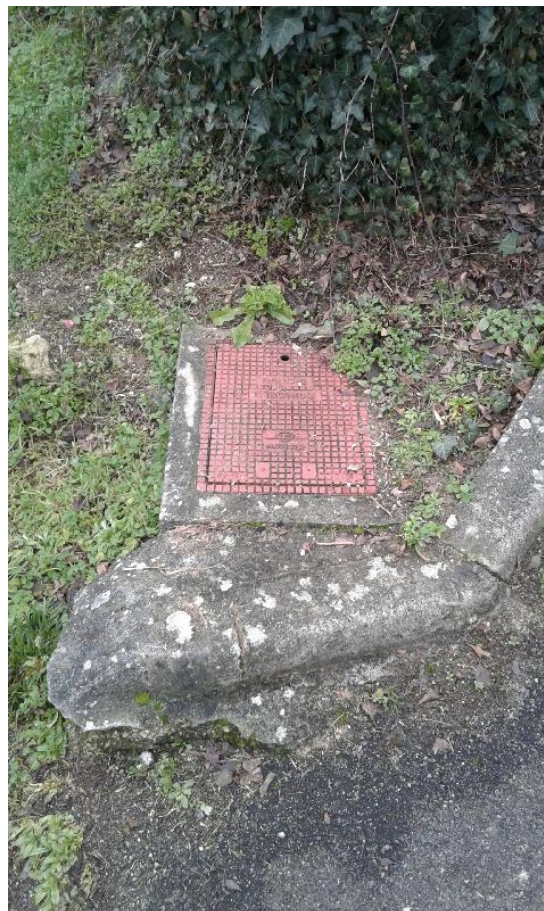
Vérification et entretien Poteaux d'incendie - N°

Date	Nature	Opération réalisée	Travaux à réaliser	Rapport du technicien
23/12/2016	Entretien BI	Vérification ouverture / Graissage carré / Manœuvre de la Bouche incendie / verification vidange ok		Opérateur Manuel BONNEAU

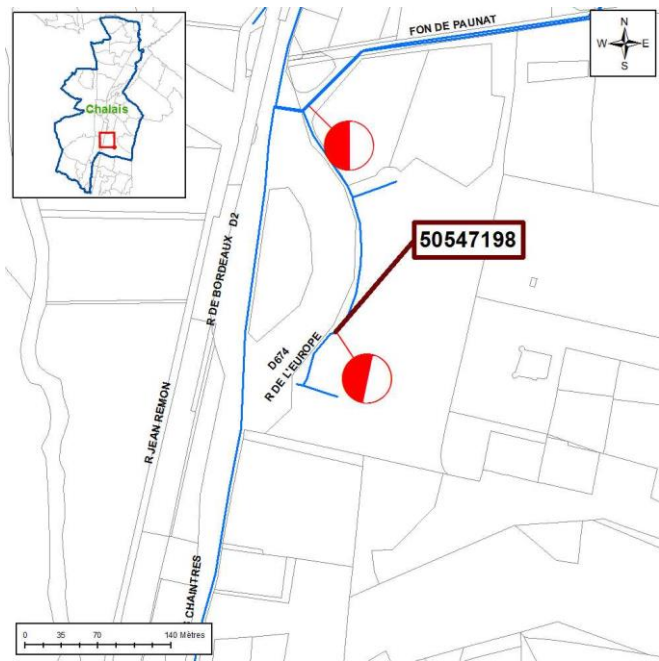
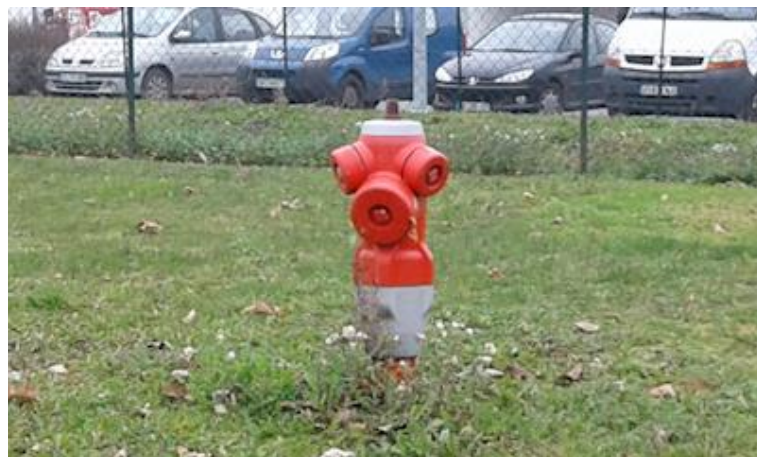
Vérification et entretien Poteaux d'incendie - N°

Date	Nature	Opération réalisée	Travaux à réaliser	Rapport du technicien
23/12/2016	Entretien PI	Graissage axe de manoeuvre / Vérification étanchéité joint de pied / verification fonctionnement ok / vidange du Poteau à la fermeture ok		Opérateur Manuel BONNEAU

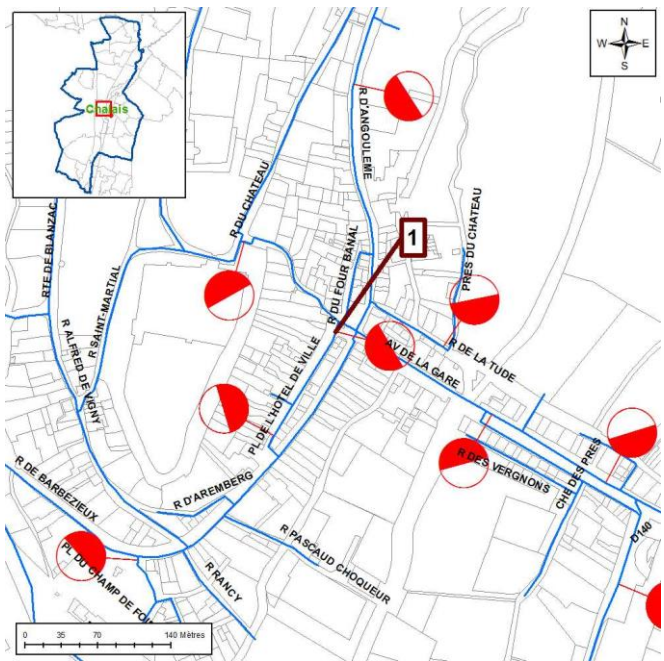
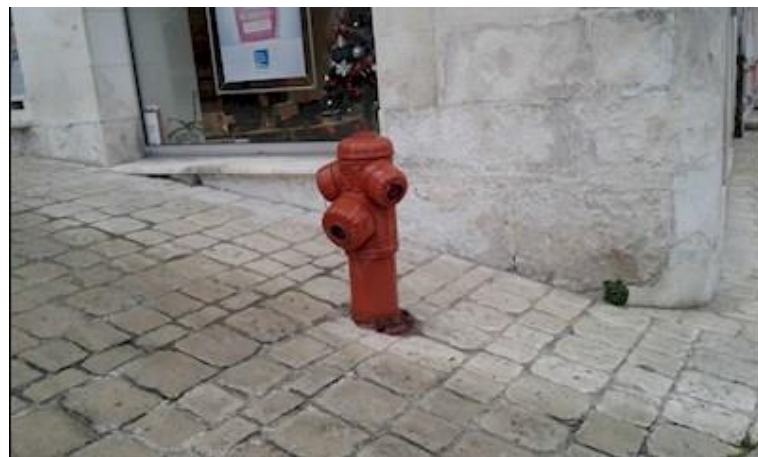
Vérification et entretien Poteaux d'incendie - N° 1

Date	Nature	Opération réalisée	Travaux à réaliser	Rapport du technicien
22/12/2016	Entretien PI	Graissage axe de manoeuvre / Vérification étanchéité joint de pied / verification fonctionnement ok / vidange du Poteau à la fermeture ok		Opérateur Manuel BONNEAU

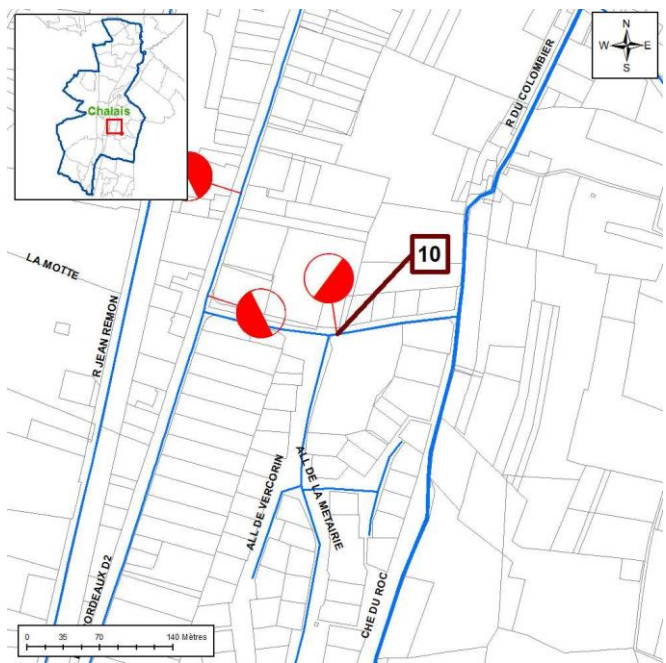
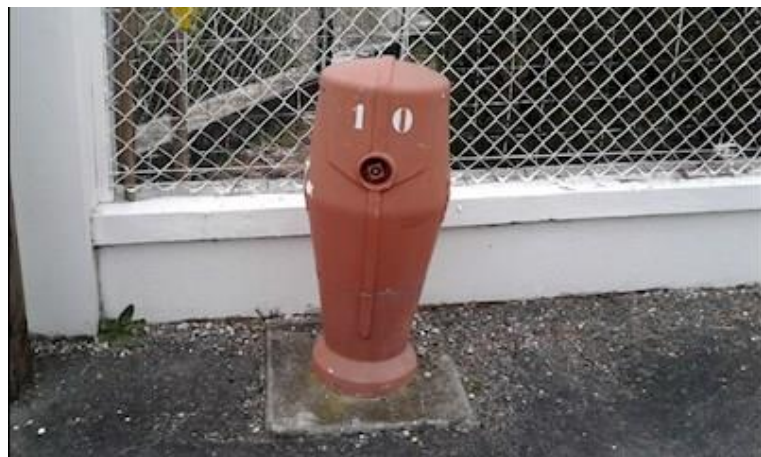
Vérification et entretien Poteaux d'incendie - N° 10

Date	Nature	Opération réalisée	Travaux à réaliser	Rapport du technicien
20/12/2016	Entretien PI	Graissage axe de manoeuvre / Vérification étanchéité joint de pied / verification fonctionnement ok / vidange du Poteau à la fermeture ok		Opérateur Manuel BONNEAU

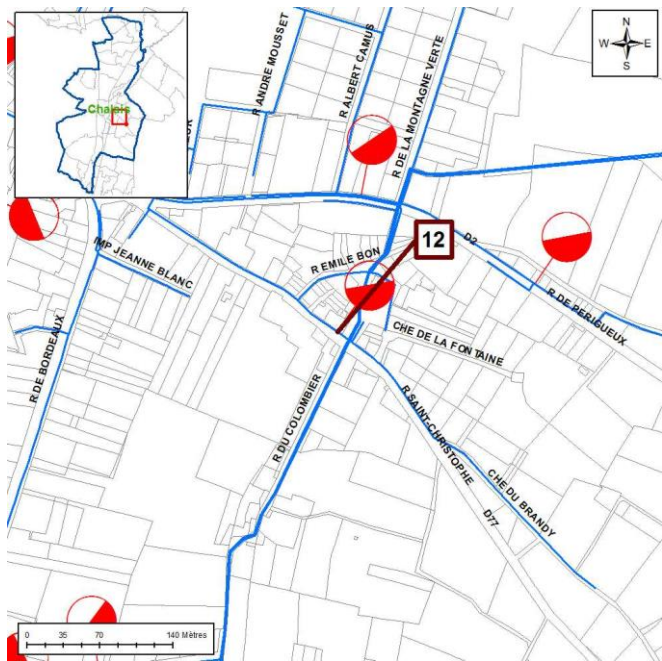
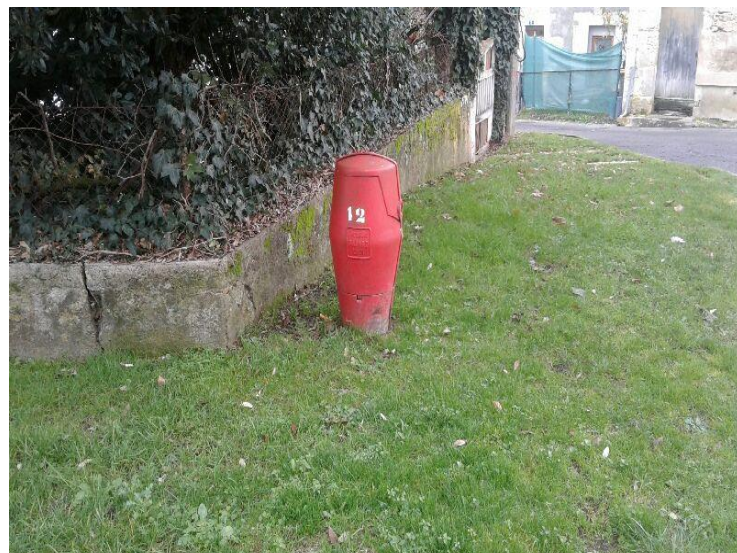
Vérification et entretien Poteaux d'incendie - N° 12

Date	Nature	Opération réalisée	Travaux à réaliser	Rapport du technicien
20/12/2016	Entretien PI	Graissage axe de manoeuvre / Vérification étanchéité joint de pied / verification fonctionnement ok / vidange du Poteau à la fermeture ok		Opérateur Manuel BONNEAU

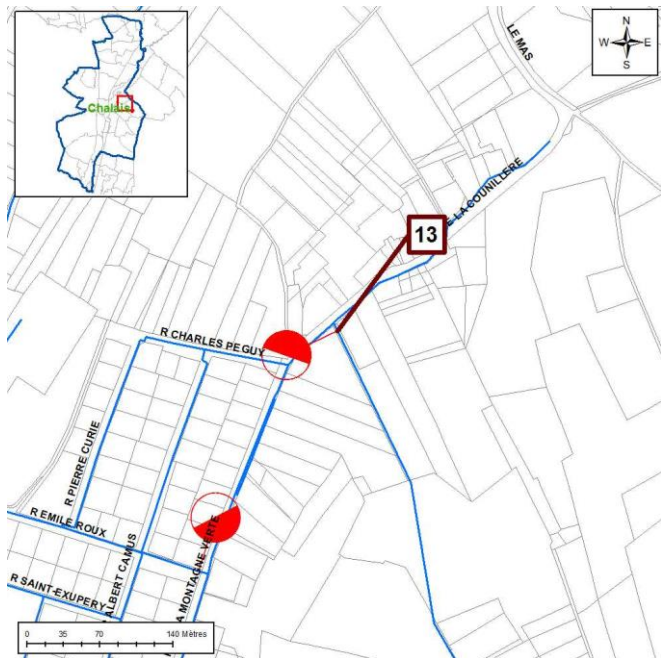
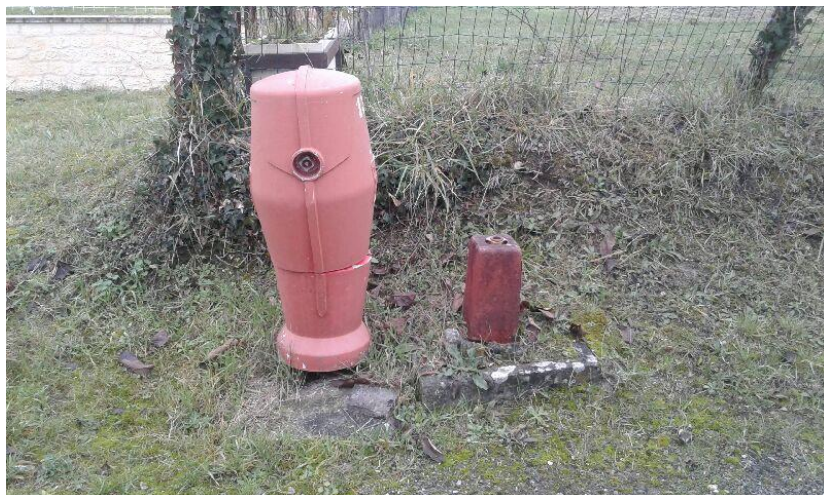
Vérification et entretien Poteaux d'incendie - N° 13

Date	Nature	Opération réalisée	Travaux à réaliser	Rapport du technicien
20/12/2016	Entretien PI	Graissage axe de manoeuvre / Vérification étanchéité joint de pied / verification fonctionnement ok / vidange du Poteau à la fermeture ok		Opérateur Manuel BONNEAU

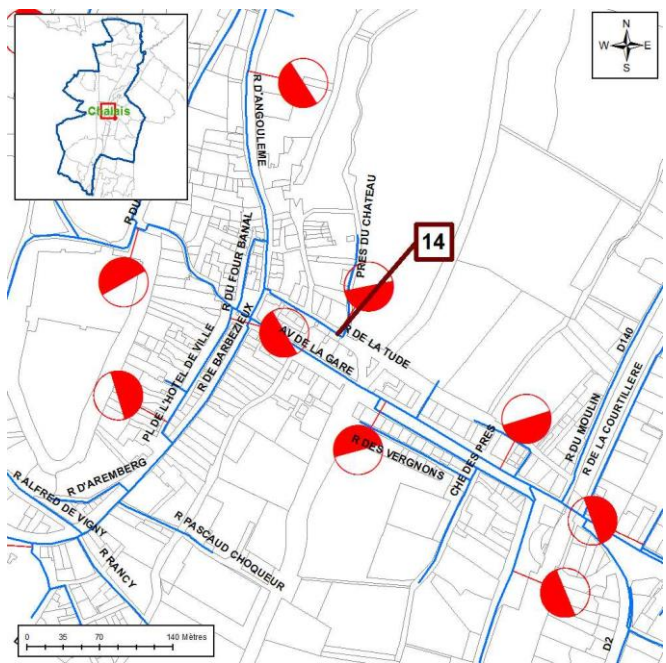
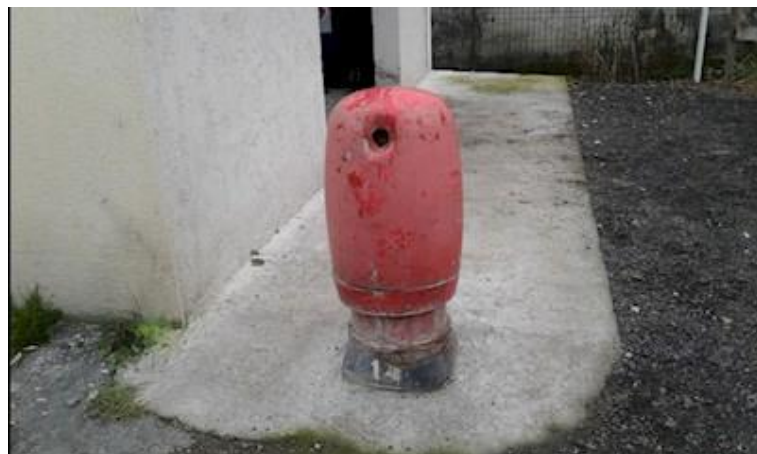
Vérification et entretien Poteaux d'incendie - N° 14

Date	Nature	Opération réalisée	Travaux à réaliser	Rapport du technicien
20/12/2016	Entretien PI	Graissage axe de manoeuvre / Vérification étanchéité joint de pied / verification fonctionnement ok / vidange du Poteau à la fermeture ok		Opérateur Manuel BONNEAU

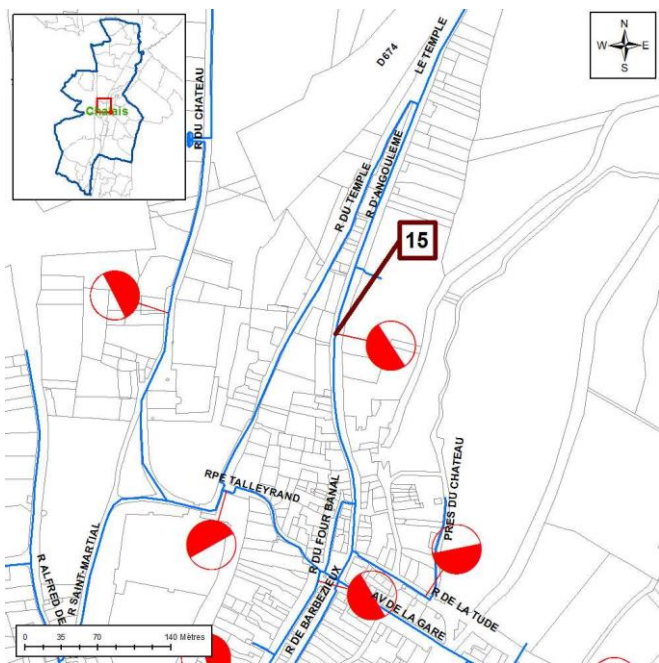
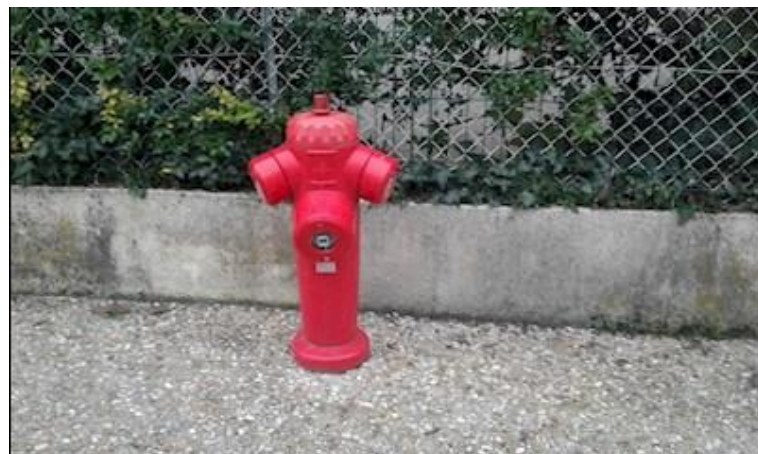
Vérification et entretien Poteaux d'incendie - N° 15

Date	Nature	Opération réalisée	Travaux à réaliser	Rapport du technicien
20/12/2016	Entretien PI	Graissage axe de manoeuvre / Vérification étanchéité joint de pied / verification fonctionnement ok / vidange du Poteau à la fermeture ok		Opérateur Manuel BONNEAU

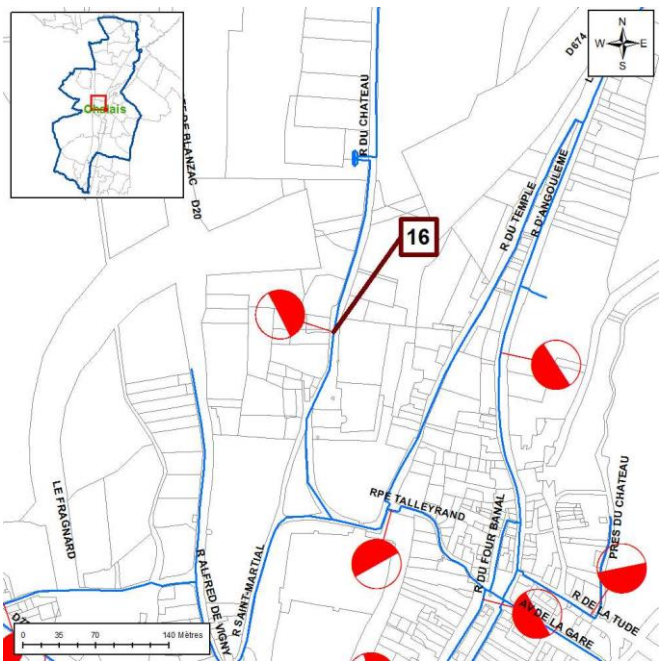
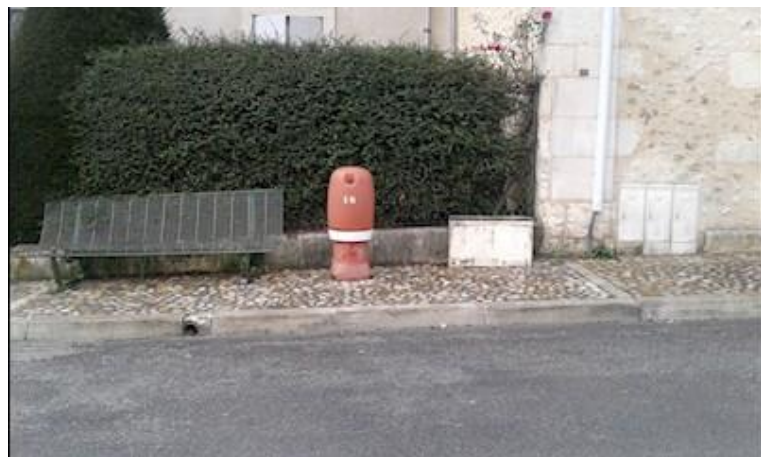
Vérification et entretien Poteaux d'incendie - N° 16

Date	Nature	Opération réalisée	Travaux à réaliser	Rapport du technicien
23/12/2016	Entretien PI	Graissage axe de manoeuvre / Vérification étanchéité joint de pied / verification fonctionnement ok / vidange du Poteau à la fermeture ok		Opérateur Manuel BONNEAU

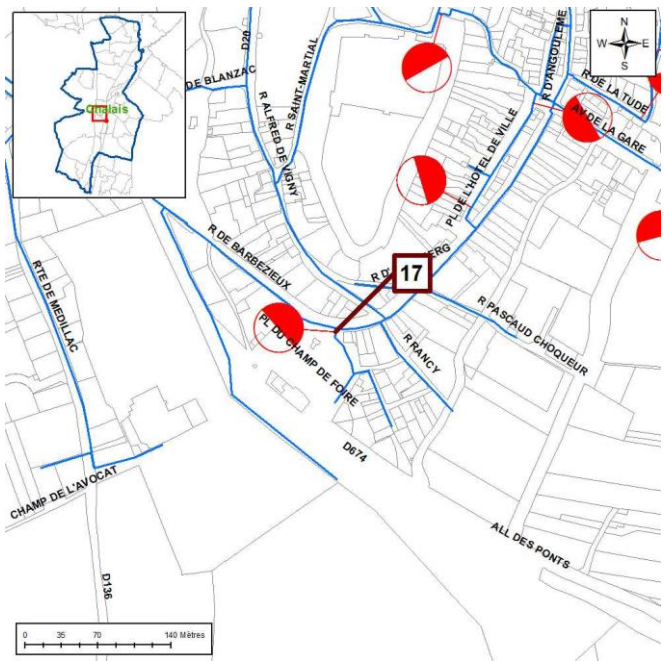
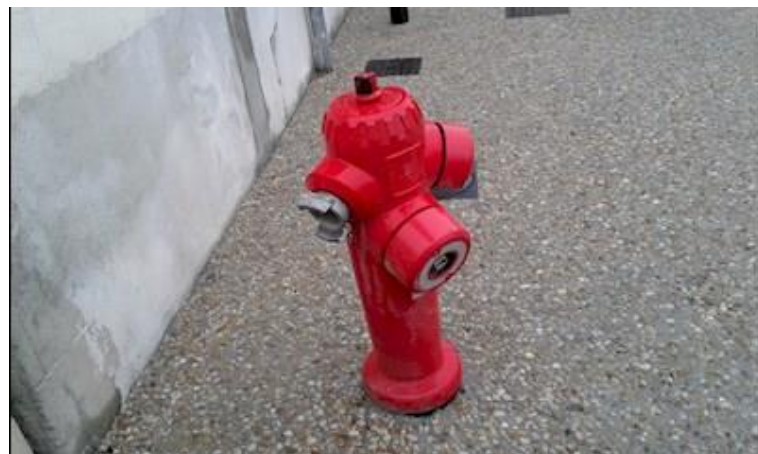
Vérification et entretien Poteaux d'incendie - N° 17

Date	Nature	Opération réalisée	Travaux à réaliser	Rapport du technicien
22/12/2016	Entretien PI	Graissage axe de manoeuvre / Vérification étanchéité joint de pied / verification fonctionnement ok / vidange du Poteau à la fermeture ok	Manque un bouchon	Opérateur Manuel BONNEAU

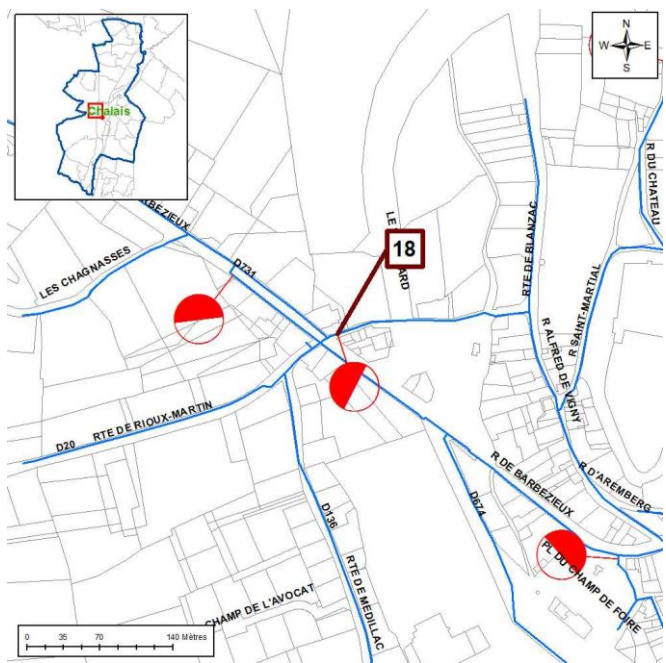
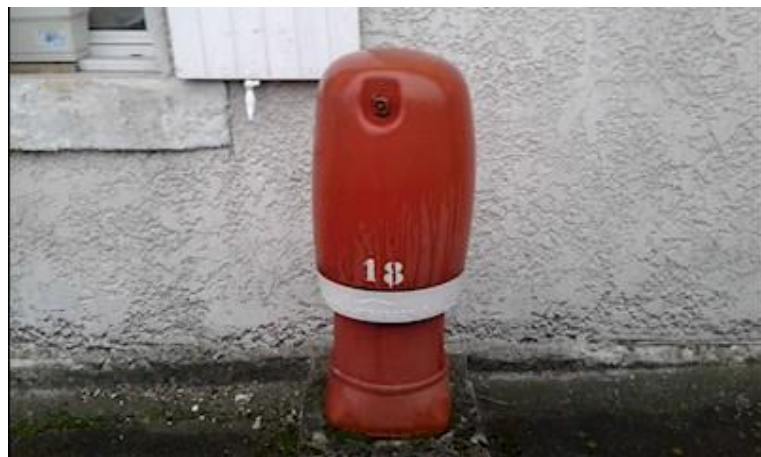
Vérification et entretien Poteaux d'incendie - N° 18

Date	Nature	Opération réalisée	Travaux à réaliser	Rapport du technicien
22/12/2016	Entretien PI	Graissage axe de manoeuvre / Vérification étanchéité joint de pied / verification fonctionnement ok / vidange du Poteau à la fermeture ok		Opérateur Manuel BONNEAU

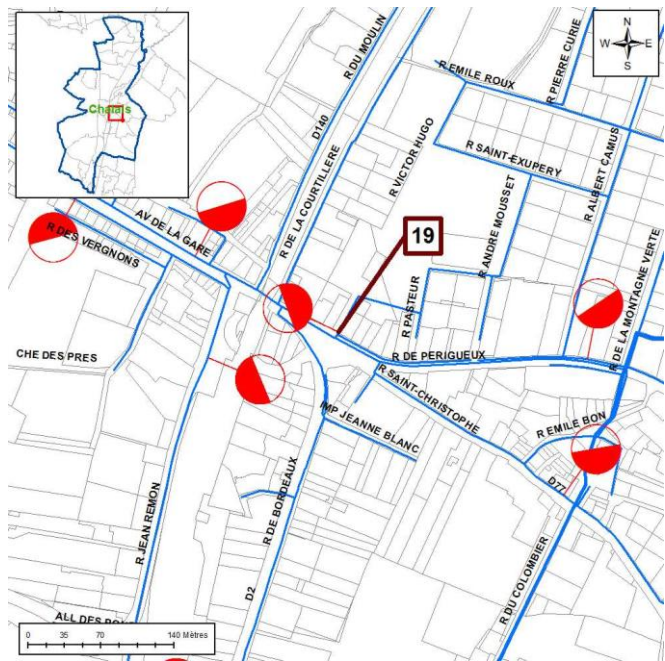
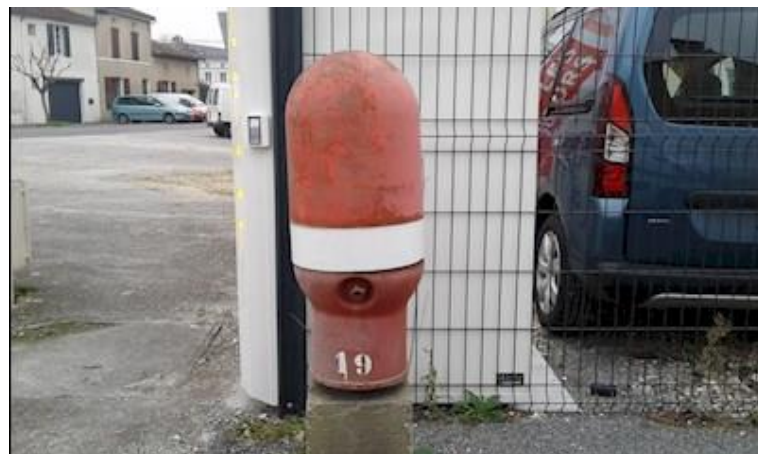
Vérification et entretien Poteaux d'incendie - N° 19

Date	Nature	Opération réalisée	Travaux à réaliser	Rapport du technicien
20/12/2016	Entretien PI	Graissage axe de manoeuvre / Vérification étanchéité joint de pied / verification fonctionnement ok / vidange du Poteau à la fermeture ok		Opérateur Manuel BONNEAU

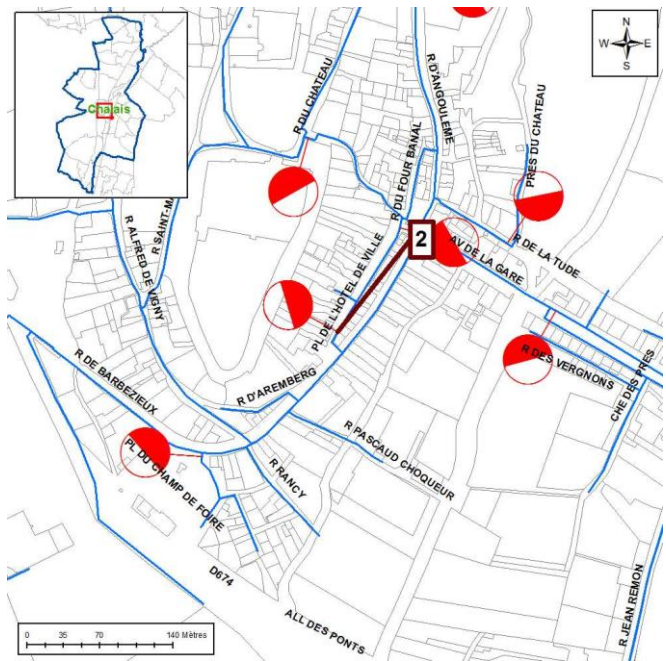
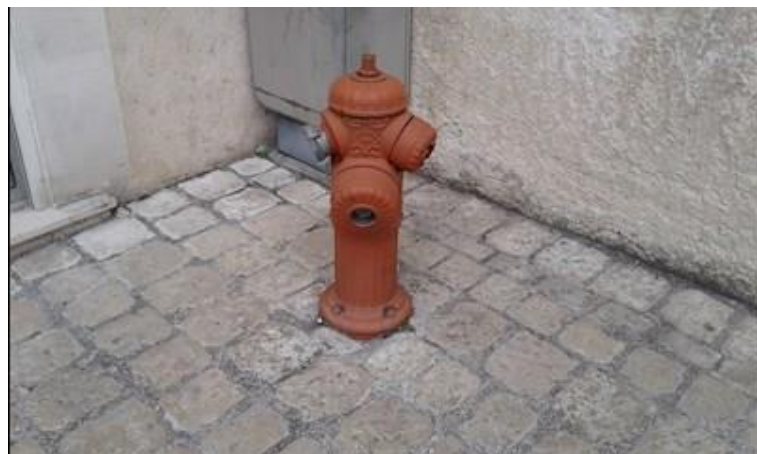
Vérification et entretien Poteaux d'incendie - N° 2

Date	Nature	Opération réalisée	Travaux à réaliser	Rapport du technicien
22/12/2016	Entretien PI	Graissage axe de manoeuvre / Vérification étanchéité joint de pied / verification fonctionnement ok / vidange du Poteau à la fermeture ok	Manque une protection de bouchon	Opérateur Manuel BONNEAU

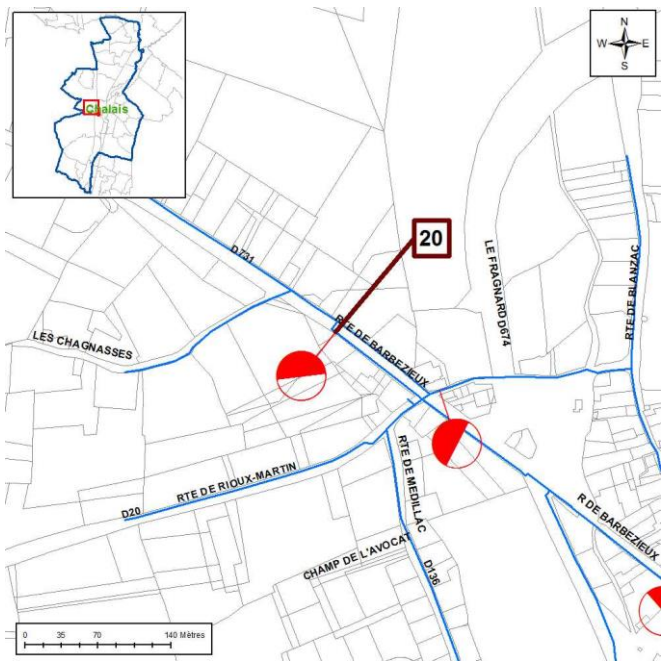
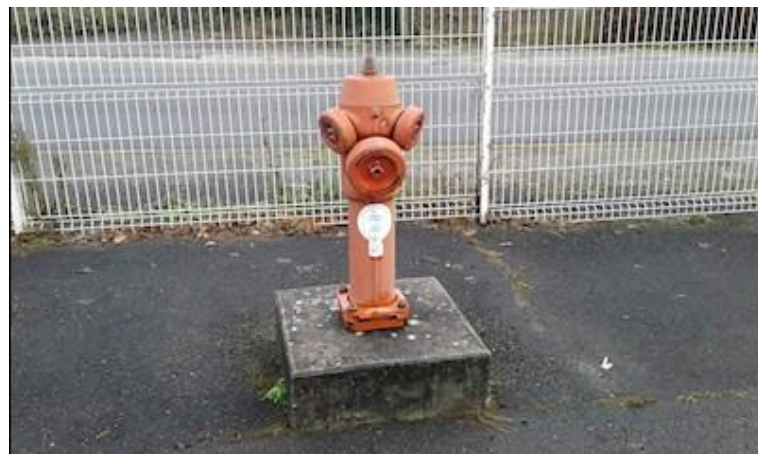
Vérification et entretien Poteaux d'incendie - N° 20

Date	Nature	Opération réalisée	Travaux à réaliser	Rapport du technicien
23/12/2016	Entretien PI	Graissage axe de manoeuvre / Vérification étanchéité joint de pied / verification fonctionnement ok / vidange du Poteau à la fermeture ok		Opérateur Manuel BONNEAU

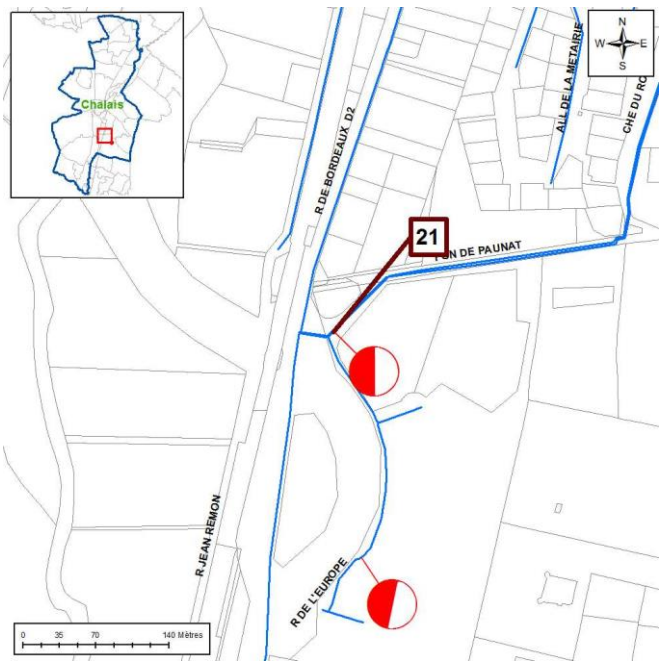
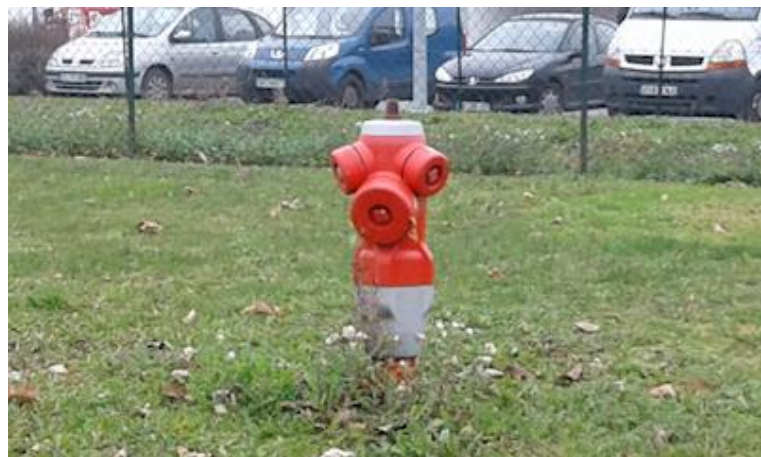
Vérification et entretien Poteaux d'incendie - N° 21

Date	Nature	Opération réalisée	Travaux à réaliser	Rapport du technicien
20/12/2016	Entretien PI	Graissage axe de manoeuvre / Vérification étanchéité joint de pied / verification fonctionnement ok / vidange du Poteau à la fermeture ok		Opérateur Manuel BONNEAU

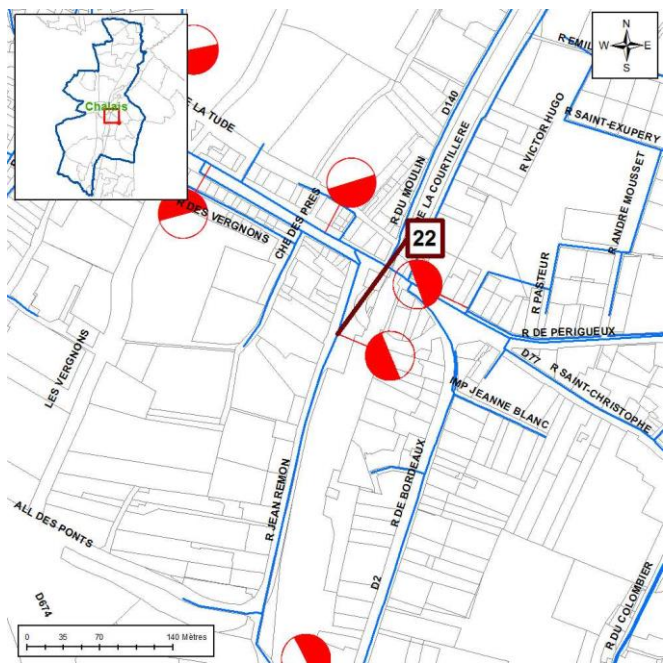
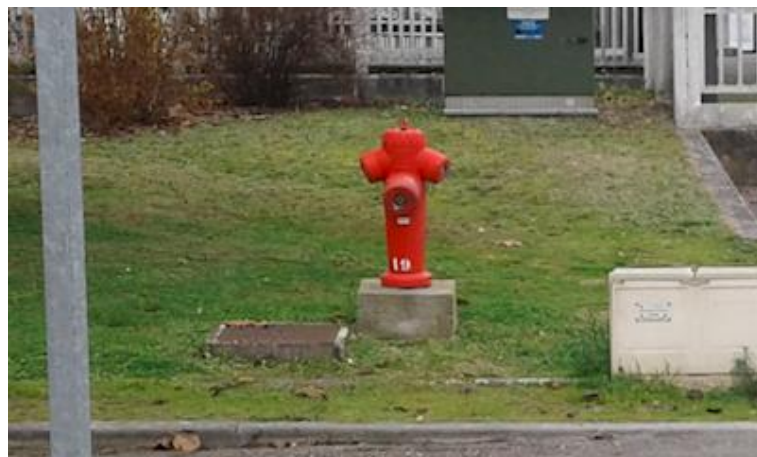
Vérification et entretien Poteaux d'incendie - N° 22

Date	Nature	Opération réalisée	Travaux à réaliser	Rapport du technicien
20/12/2016	Entretien PI	Graissage axe de manoeuvre / Vérification étanchéité joint de pied / verification fonctionnement ok / vidange du Poteau à la fermeture ok		Opérateur Manuel BONNEAU

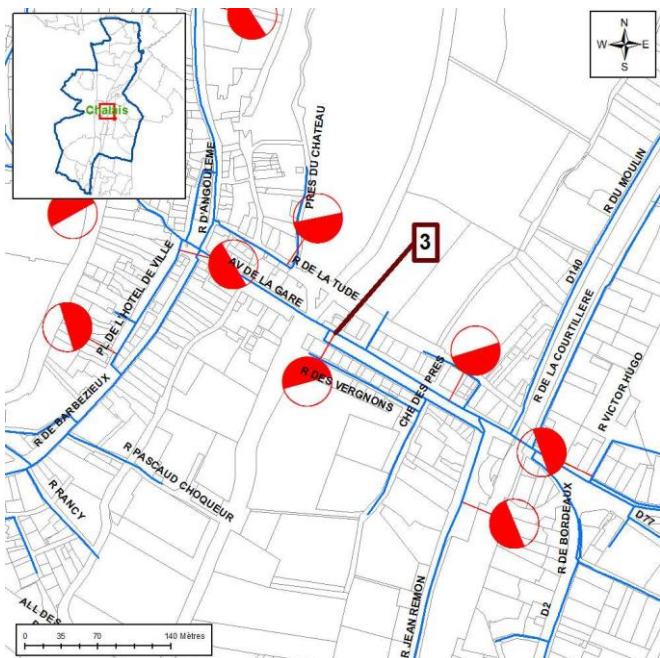
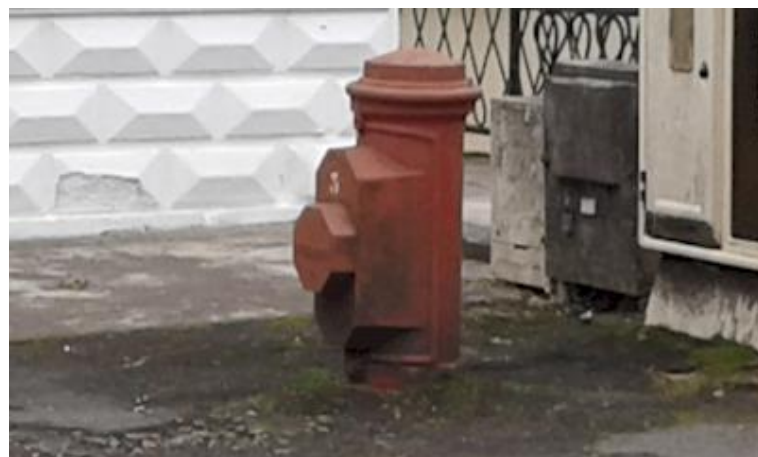
Vérification et entretien Poteaux d'incendie - N° 3

Date	Nature	Opération réalisée	Travaux à réaliser	Rapport du technicien
20/12/2016	Entretien PI	Graissage axe de manoeuvre / Vérification étanchéité joint de pied / vérification fonctionnement ok / vidange du Poteau à la fermeture ok		Opérateur Manuel BONNEAU

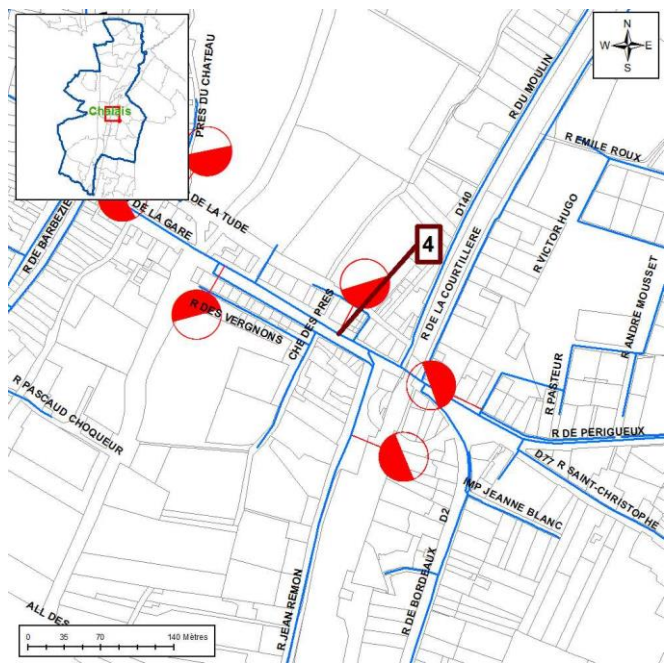
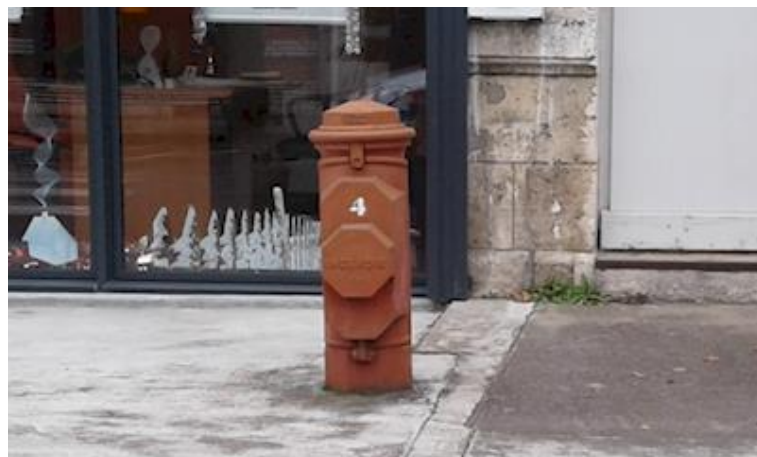
Vérification et entretien Poteaux d'incendie - N° 4

Date	Nature	Opération réalisée	Travaux à réaliser	Rapport du technicien
20/12/2016	Entretien PI	Graissage axe de manoeuvre / Vérification étanchéité joint de pied / verification fonctionnement ok / vidange du Poteau à la fermeture ok		Opérateur Manuel BONNEAU

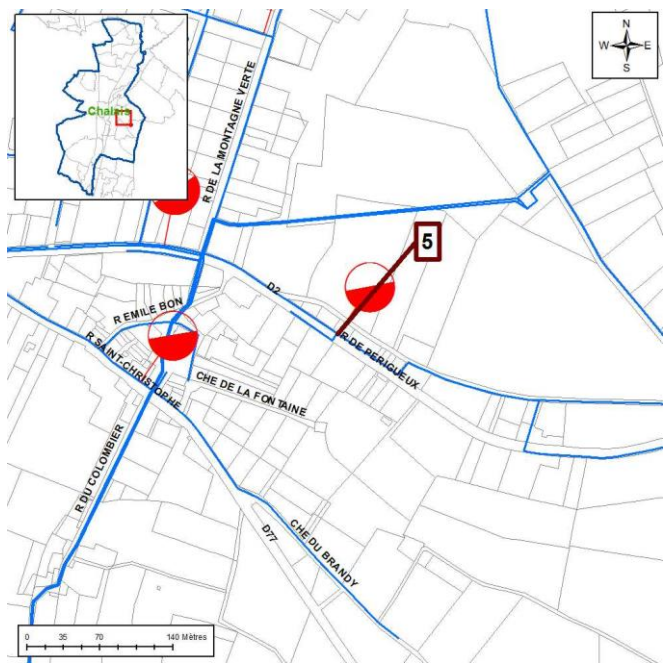
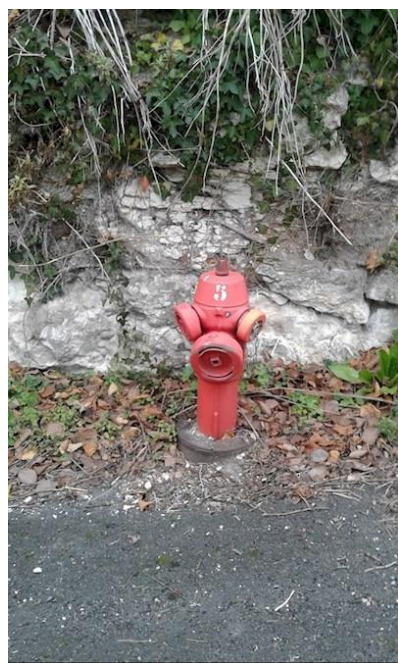
Vérification et entretien Poteaux d'incendie - N° 5

Date	Nature	Opération réalisée	Travaux à réaliser	Rapport du technicien
20/12/2016	Entretien PI	Graissage axe de manoeuvre / Vérification étanchéité joint de pied / verification fonctionnement ok / vidange du Poteau à la fermeture ok		Opérateur Manuel BONNEAU

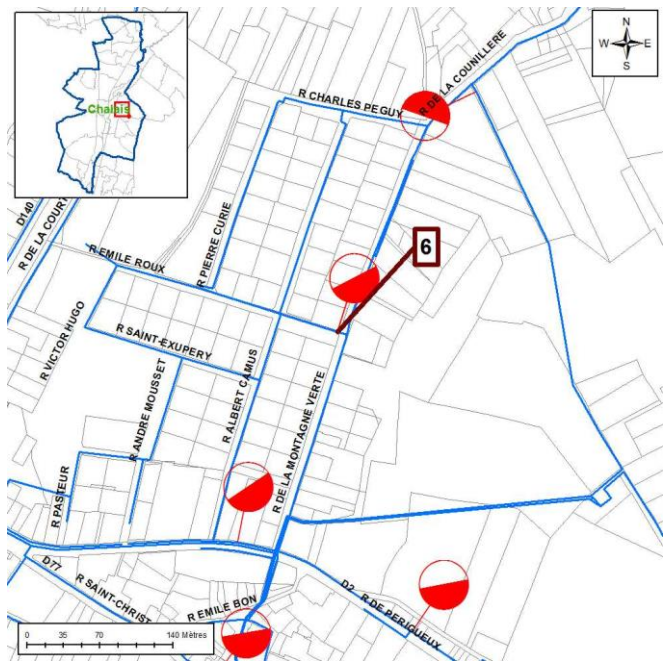
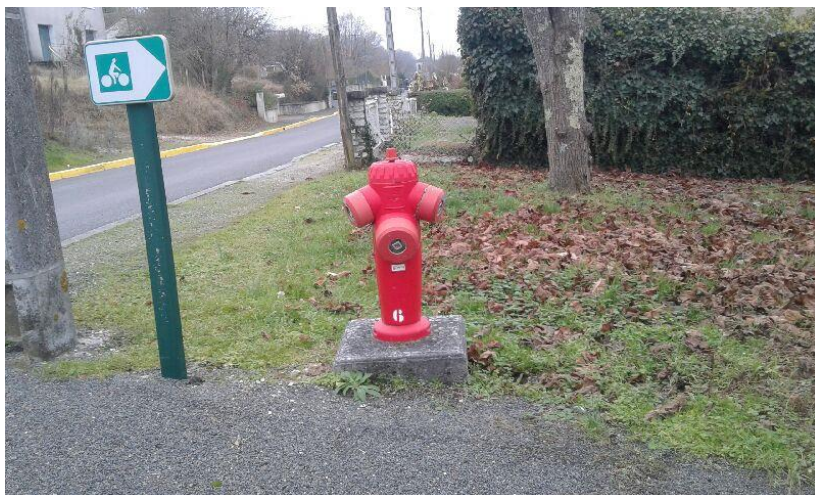
Vérification et entretien Poteaux d'incendie - N° 6

Date	Nature	Opération réalisée	Travaux à réaliser	Rapport du technicien
20/12/2016	Entretien PI / BI	Graissage axe de manoeuvre / Vérification étanchéité joint de pied / verification fonctionnement ok / vidange du Poteau à la fermeture ok		Opérateur Manuel BONNEAU

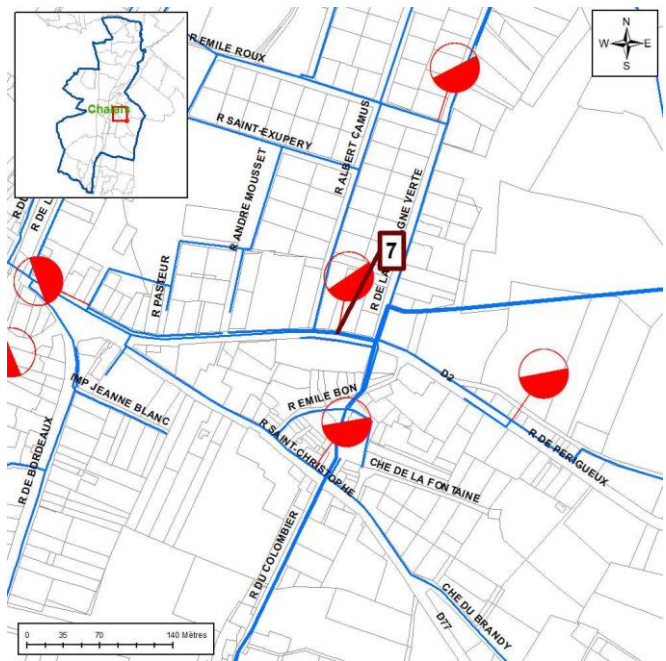
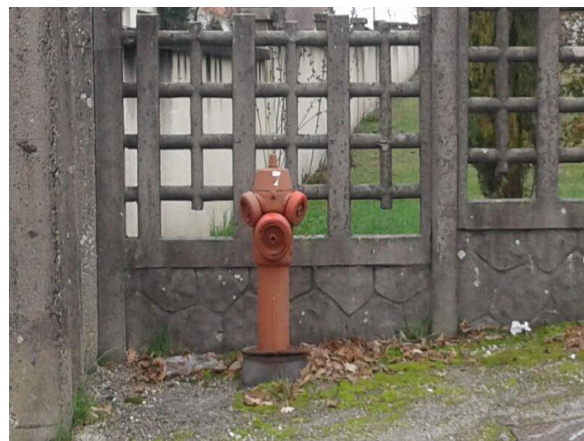
Vérification et entretien Poteaux d'incendie - N° 7

Date	Nature	Opération réalisée	Travaux à réaliser	Rapport du technicien
20/12/2016	Entretien PI	Graissage axe de manoeuvre / Vérification étanchéité joint de pied / verification fonctionnement ok / vidange du Poteau à la fermeture ok		Opérateur Manuel BONNEAU

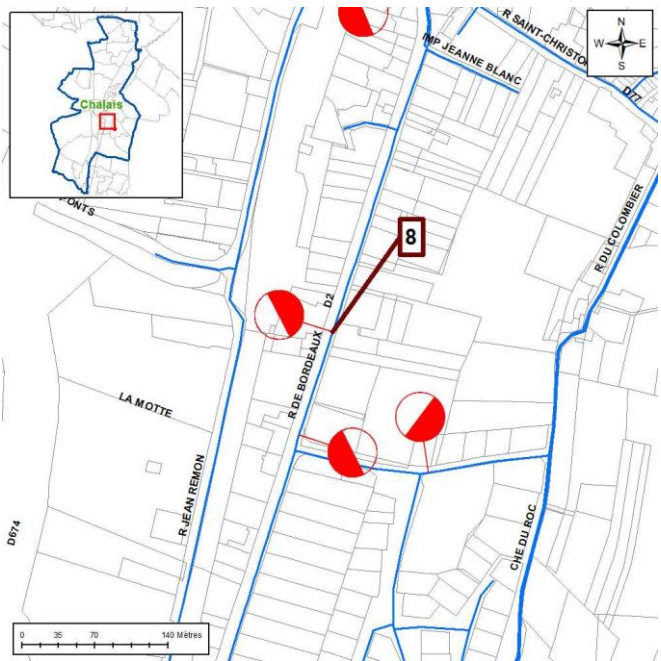
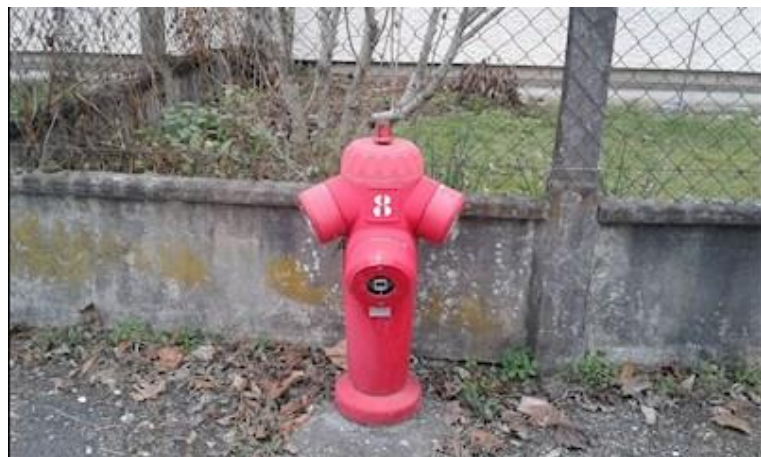
Vérification et entretien Poteaux d'incendie - N° 8

Date	Nature	Opération réalisée	Travaux à réaliser	Rapport du technicien
20/12/2016	Entretien PI	Graissage axe de manoeuvre / Vérification étanchéité joint de pied / verification fonctionnement ok / vidange du Poteau à la fermeture ok		Opérateur Manuel BONNEAU

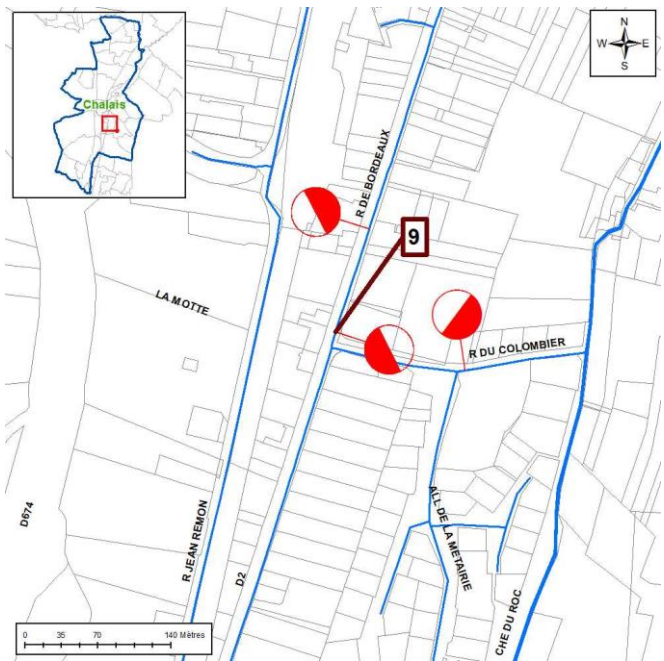
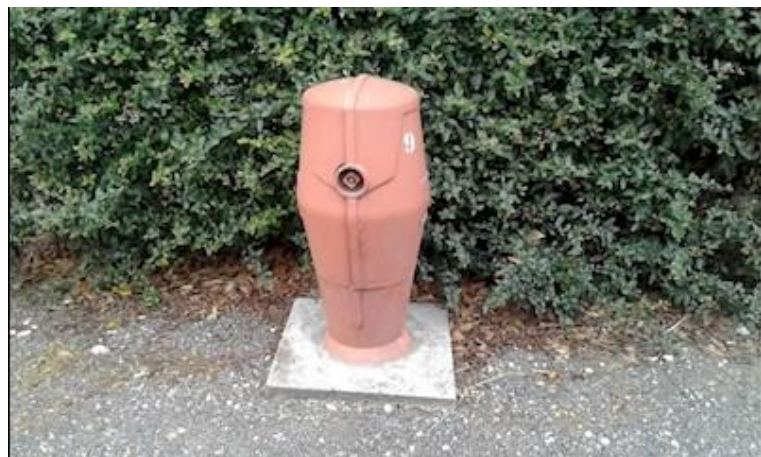
Vérification et entretien Poteaux d'incendie - N° 9

Date	Nature	Opération réalisée	Travaux à réaliser	Rapport du technicien
20/12/2016	Entretien PI	Graissage axe de manoeuvre / Vérification étanchéité joint de pied / verification fonctionnement ok / vidange du Poteau à la fermeture ok		Opérateur Manuel BONNEAU
